Kirchenrestaurierung in Stuttgart-Möhringen (Teil 2):

Wieder auf der Baustelle

Fast sechs Jahre hat die Restaurierung der Martinskirche in Stuttgart-Möhringen gedauert. Über einen Teil der Maßnahmen haben wir bereits berichtet (siehe **Naturstein** 11/2006, ▷ S. 46). Hier der zweite Teil unseres Werkberichts über die mittlerweile abgeschlossenen Arbeiten an den Seitenschiffen und am Mittelschiff.

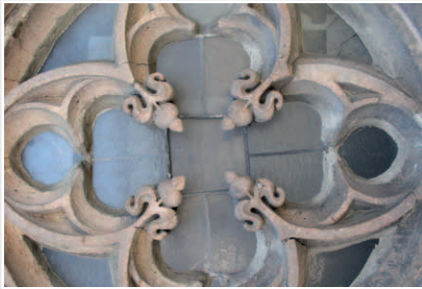
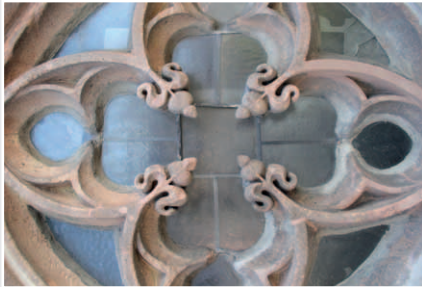
1 9. September 2006

Erstes Vierpassmaßwerk am nördlichen Obergaden: Das Maßwerk sollte ursprünglich für 6 360 € vollständig ausgetauscht werden. Durch Antragsungen, Verfüllung von Rissen und Festigung kann der bestehende Stein gerettet werden.

1 Maßwerk vor der Restaurierung (o.) und restauriertes Maßwerk (u.)

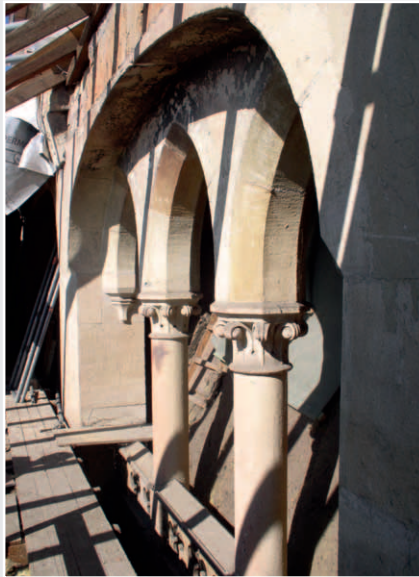
2 20. September

Blick in die Vergangenheit: Beim Wiederaufbau nach dem Krieg wurde die Höhe des Mittelschiffs durch den Einbau einer Holzdecke reduziert. Die Triforiumsgalerie ist seitdem im Innenraum nicht mehr sichtbar. Im Zuge der Erneuerung der Sparrenlage über dem südlichen Seitenschiff tritt die verborgene Triforiumsgalerie für kurze Zeit ans Tageslicht.

2 Triforiumsgalerie

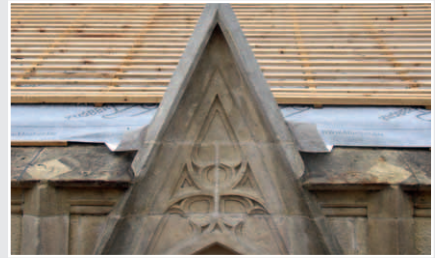
3 29. September

Blick in die Vergangenheit: Nach der Beseitigung des alten Traufblechs kommen Spuren der ehemaligen Fialen links und rechts der Wimperge über den Seitenschiffenstern zum Vorschein. Die Fialen waren bei einer Sanierung um 1935 abgebrochen worden, vermutlich wegen Problemen mit abfließendem Regenwasser. Die Fialen werden nicht rekonstruiert.

3 Spuren der ehemaligen Fialen

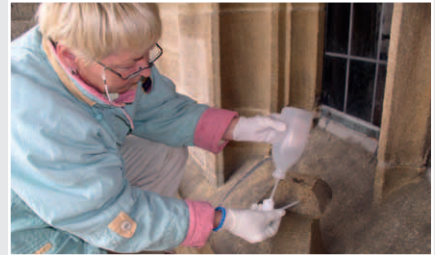
4 19. Oktober

Festigung mit Kieselsäureester zur Stabilisierung des Bestands. Kieselsäureester reagiert mit der in den Poren des Steins eingelagerten Feuchtigkeit. Dabei wird Kieselgel ausgeschieden. Das mineralische Bindemittel Kieselsäureester ersetzt das durch Verwitterung verloren gegangene ursprüngliche Bindemittel zwischen den Steinkörnern. Nach der Flutung mit Kieselsäureester müssen die behandelten Flächen mit Planen vor Sonne und Regen geschützt werden.

4 Festigung mit Kieselsäureester

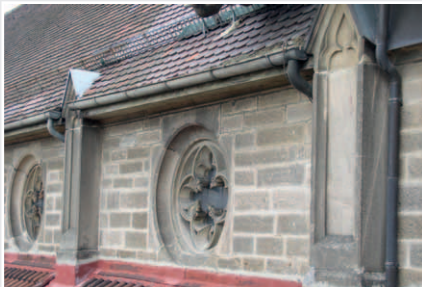
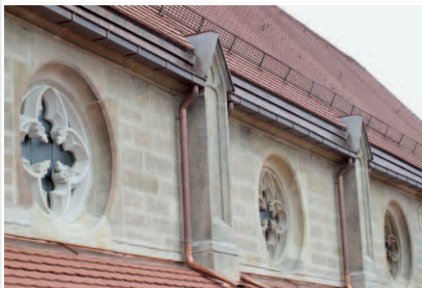
5 11. November

Obergaden vor und nach der Restaurierung

5 Obergraden vor der Restaurierung (o.) und restaurierter Obergraden (u.)

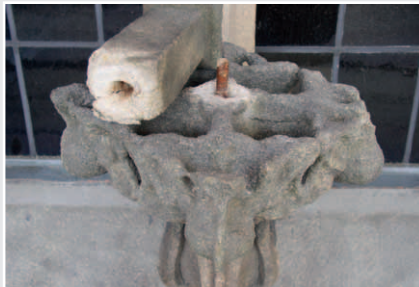
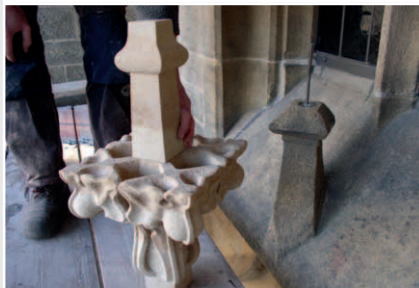
6 15. November

Die Kreuzblumen über den Kielbögen der beiden Seitenportale werden in Sandstein kopiert. Während die Kreuzblume über dem südlichen Portal fehlte, war die auf der Nordseite noch vorhanden. Sie war jedoch in einem so schlechten Zustand, dass man sich für eine Kopie entschied. Das Original soll im Inneren der Kirche ausgestellt werden.

6 Originale Kreuzblume (o.) und Kopie der Kreuzblume (u.)

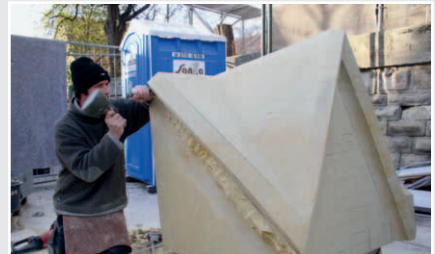
7 20. bis 22. November

Der neue Verdachungsstein über dem ersten Strebebfeiler auf der Südseite wird bearbeitet.

7 Bearbeitung des Verdachungssteins

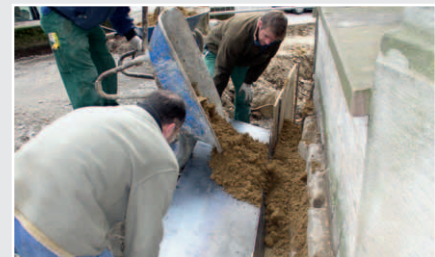
9 6. März 2007

Denkmalgerechte Abdichtung der Kirchenfundamente mit DERNOTON, einer aus Mineralien bestehenden Tonmischung, die dauerhaft sogar gegen drückendes Wasser abdichtet. Vorteile gegenüber einer Abdichtung aus Bitumen:

- Unbegrenzt haltbar, aber reversibel
- Erhöhung der Standsicherheit des Fundamentmauerwerks durch Auffüllung der Hohlräume
- Klüftige Fundamente werden abdichtet, ohne vorherige Glättung der Oberfläche

9 Abdichtung der Fundamente
